リコール届出番号	外—1570	リコール開始日	平成21年5月14日
届出者の氏名又は名称	フォルクスワーゲン グループ ジャパン株式会社 代表取締役 ゲラシモス・ドリザス	製作 国：イギリス 製作者名：ベントレー モーターズ リミテッド 問合せ先：ベントレーコール（フリーダイヤル） 0120-97-7797	
不具合の部位（部品名）	燃料装置（燃料フィルタ）		
基準不適合状態にあると認められる構造、装置又は性能の状況及びその原因	① 燃料フィルタの防錆処理が不適切なため、道路凍結防止剤により当該フィルタが腐食することがある。そのため、そのまま使用を続けると燃料が漏れるおそれがある。 ② 燃料フィルタの取り付けバンドの止め具の位置に不適切なものがあるため、フィルタの表面処理に損傷を与え、道路凍結防止剤による腐食が発生することがある。そのため、そのまま使用を続けると燃料が漏れるおそれがある。		
改善措置の内容	① 全車両、燃料フィルタを点検し、対象の部品は対策品と交換する。 ② 全車両、取り付けバンドの位置を確認し、不適切なものは取付位置を改善するとともに、燃料フィルタを新品と交換する。		
不具合件数	0件	事故の有無	無し
発見の動機	販売店からの報告による。		
自動車使用者及び自動車分解整備事業者に周知させるための措置	<ul style="list-style-type: none"> 自動車使用者：ダイレクトメール、電話、または訪問により通知する。 自動車分解整備事業者：日整連発行の機関誌に掲載する。 対策実施済車には、運転者席側ドア開口部のドアロックストライカ付近に外—1570のステッカーを貼付する。

（備考）本件は、平成20年9月26日付け届出番号「外-1519」にてリコール届出を行ったものですが、対象車について選定漏れがあったため、リコール対象車の台数を追加し新たに届出するものです。

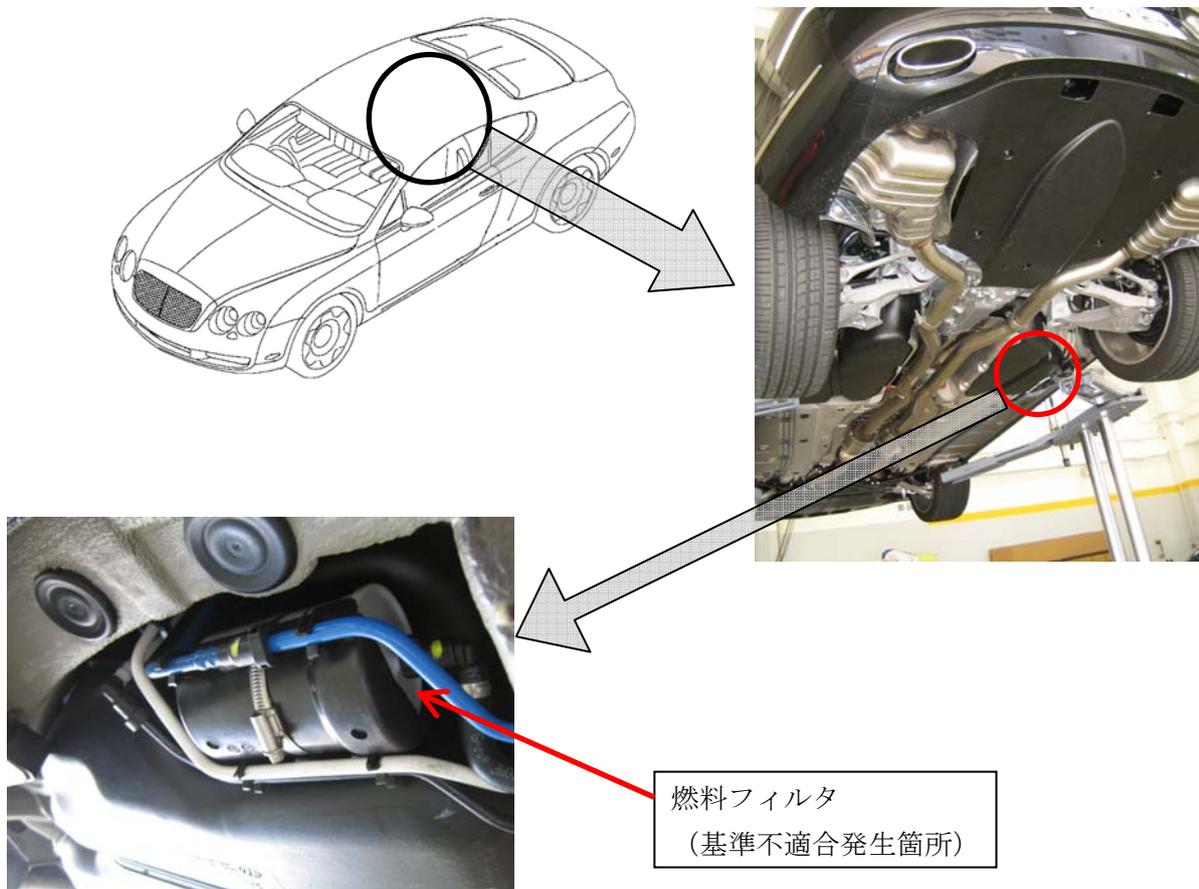
改善箇所説明図①

基準不適合発生箇所

燃料フィルタの防錆処理が不適切なため、道路凍結防止剤により当該フィルタが腐食することがある。そのため、そのまま使用を続けると燃料が漏れるおそれがある。

全車両、燃料フィルタを点検し、対象の部品は対策品と交換する。

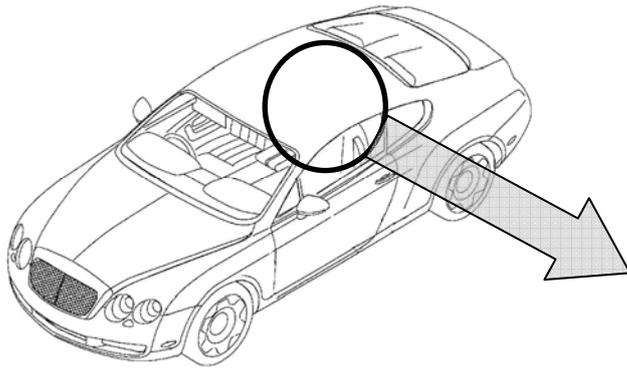
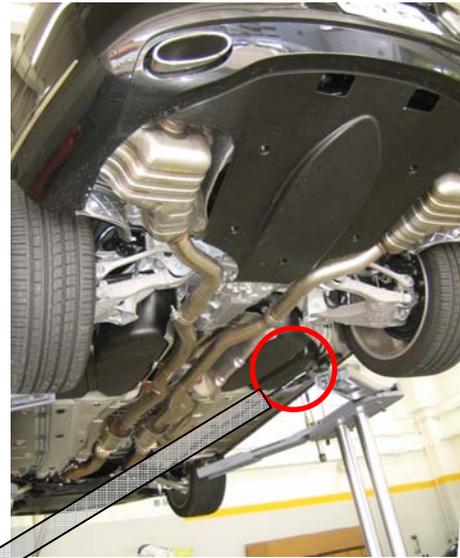
改善箇所説明図②

燃料フィルタ取り付けバンドの止め具
(基準不適合発生箇所)

基準不適合発生箇所

燃料フィルタの取り付けバンドの止め具の位置に不適切なものがあるため、フィルタの表面処理に損傷を与え、道路凍結防止剤による腐食が発生することがある。そのため、そのまま使用を続けると燃料が漏れるおそれがある。

全車両、取り付けバンドの位置を確認し、不適切なものは取付位置を改善するとともに、燃料フィルタを新品と交換する。

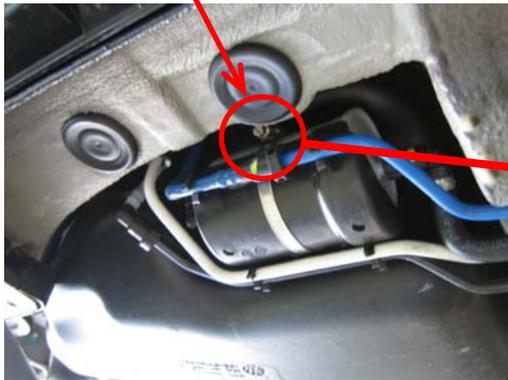
取り付けバンドの止め具の位置が不適切なもの 取り付けバンドの止め具の位置を改善したもの
