リコール届出日：平成25年12月4日

改善箇所説明図

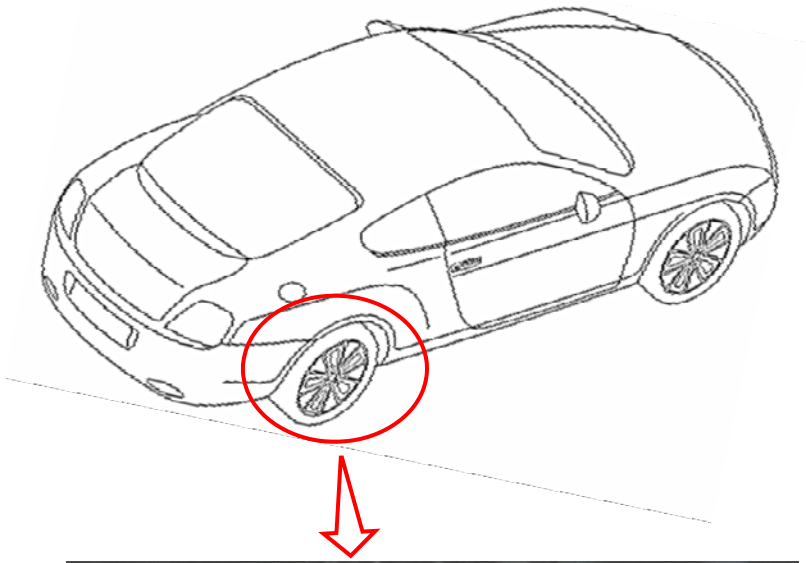
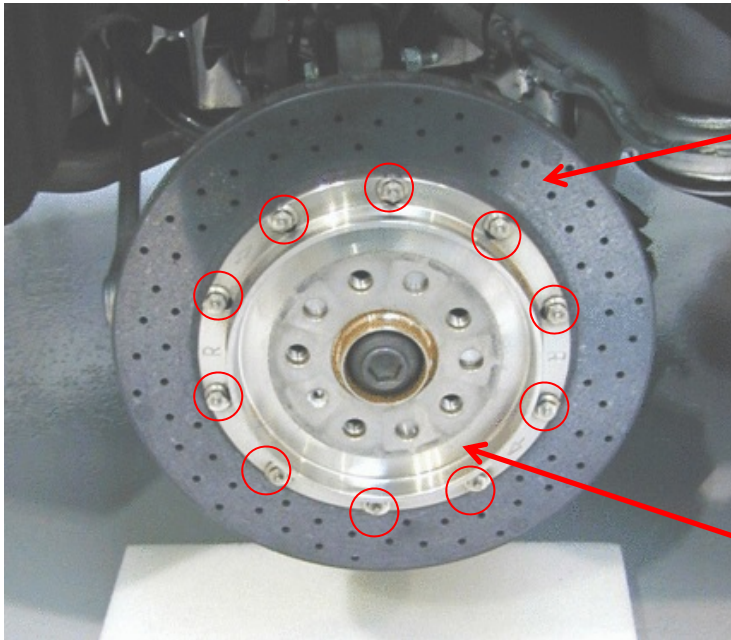
基準不適合発生箇所

取付ボルト（図中 10 箇所）

取付ボルトは各ディスクローターにつき10本、後輪左右で計20本使用されている

後輪ブレーキ用セラミック製ディスクローター装着車両において、ディスクローターをベルハウジングに取付けるためのボルトの材質が不適切なため、塩分濃度が高い環境下で使用した場合に、当該ボルトが腐食、破断し、走行中に異音及び振動が発生する事がある。

全車両、後輪のディスクローター取付ボルトを対策品と交換する。
