リコール届出日：平成28年9月20日

改善箇所説明図

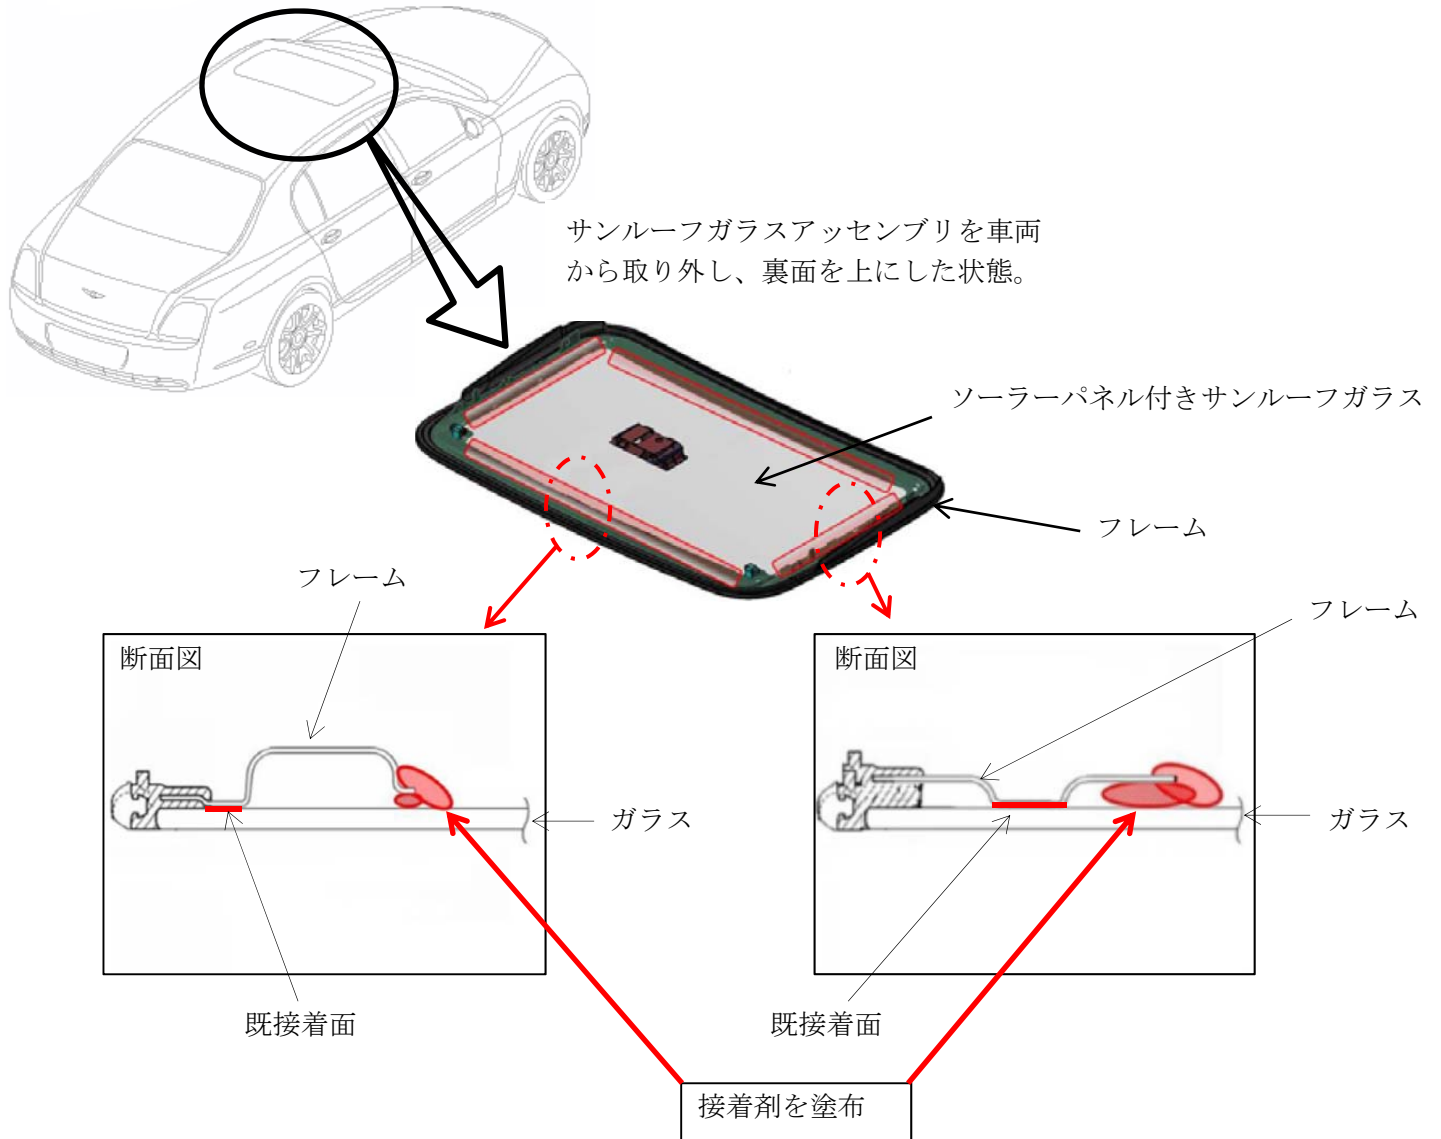
サンルーフ付き車両において、サンルーフの製造が不適切なため、サンルーフガラスとフレームの接着力が低いものがある。そのため、使用過程で接着力が低下すると、走行中の風圧によってサンルーフガラスが脱落するおそれがある。

全車両、サンルーフガラス取付部に接着剤を追加する。

サンルーフブラインドのクリップに黄色のペイントを塗布する。
