整理番号	S9025-S9027	サービスキャンペーン開始日	平成23年6月22日
不具合の内容	① 標準装着ETC装置のアンテナの取り付け方法が不適切なため、通信の受信感度が悪く、料金徴収所のゲートが開かない場合がある。 ② 幌の開閉位置を検出するポテンシオメーターの電気的耐久性が不十分のため、電動による幌の開閉が出来なかったり、開閉作動中に停止する場合がある。 ③ オプション装備の後輪専用応急用スペアタイヤを、商品性向上のため前後輪兼用応急用スペアタイヤへ変更する。		
改善の内容	① 全車両、新品のアンテナを改良された方法で取り付ける。 ② 全車両、ポテンシオメーターを対策品と交換する。 ③ 全車両、前後輪兼用応急用スペアタイヤと交換する。		
自動車利用者等に周知させるための処置	ダイレクトメールで通知する。

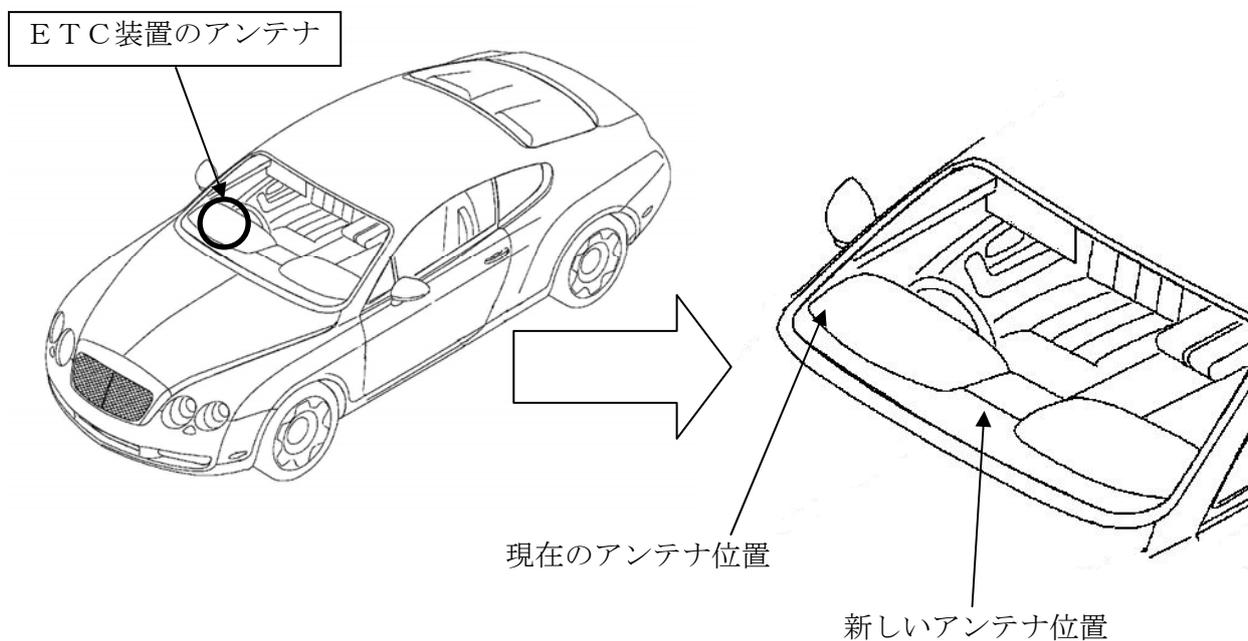
改善箇所説明図 ①

現在、車両右側寄りのダッシュボード内に装着されているアンテナはそのまま残し、新しいアンテナをダッシュボード中央に取り付ける。
なお、アンテナはダッシュボード内の見えない位置に取り付けられている。

標準装着ETC装置のアンテナの取り付け方法が不適切なため、通信の受信感度が悪く、料金徴収所のゲートが開かない場合がある。

全車両、新品のアンテナを改良された方法で取り付け。

トランクルーム内のフューズボックスに青色のペイントでスポットマークを付ける。

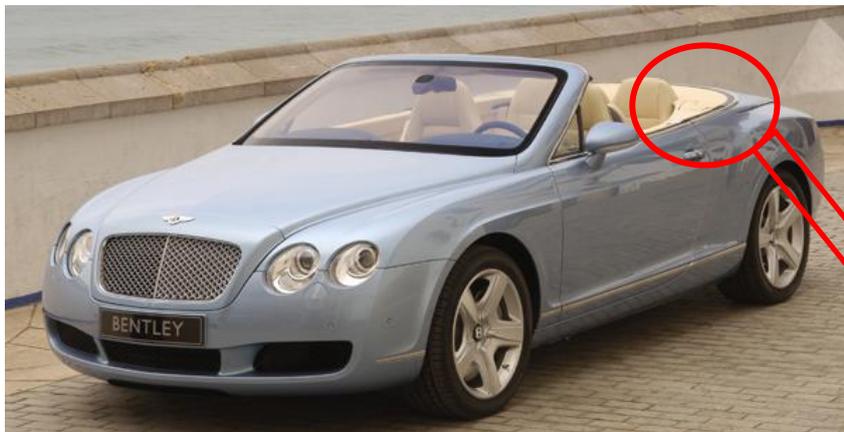
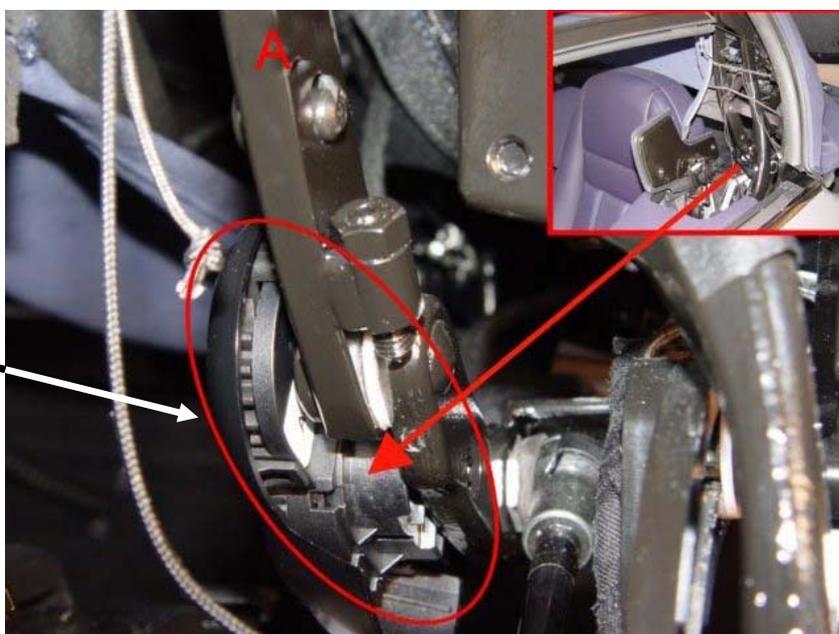
改善箇所説明図 ②

ポテンシオメーター

幌の開閉位置を検出するポテンシオメーターの電氣的耐久性が不十分なため、電動による幌の開閉が出来なかったり、開閉作動中に停止する場合があります。

全車両、ポテンシオメーターを対策品と交換する

トランクルーム内のフューズホルダに白色のペイントでスポットマークを付ける。

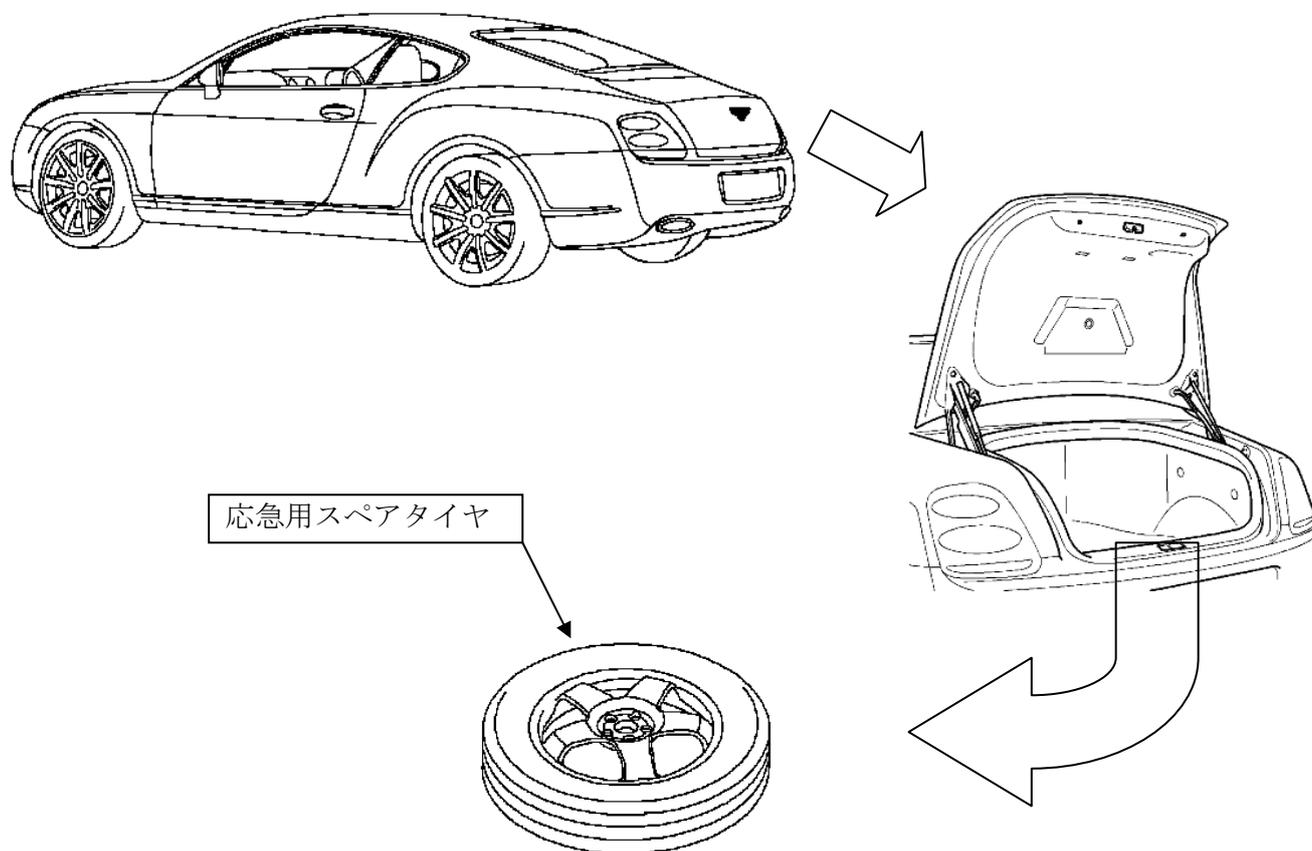
改善箇所説明図 ③

オプション装備の後輪専用応急用スペアタイヤを、商品性向上のため前後輪兼用応急用スペアタイヤへ変更する。

全車両、前後輪兼用応急用スペアタイヤと交換する。

改良された応急用スペアタイヤには取り付けボルト穴近くに白ペイントスポットマークが付いている。
