整理番号	S-9045	サービスキャンペーン開始日	平成26年12月1日
不具合の内容	シートコントロールモジュールカバーの取付及びシート取付ボルトの化粧カバーの取付が不適切なため、運転者席及び助手席のシート前後位置検出センサーに接触するものがある。そのため、使用過程において、当該センサーが破損又は脱落して機能しなくなることで、シート位置を正しく検知できず、シートベルトプリテンショナー作動後にシートベルトの拘束力を弱めるまでの時間が通常より短くなるおそれがある。		
改善の内容	全車両、シート前後位置検出センサーを点検し、異常がある場合は、当該センサーを新品と交換する。また、シートコントロールモジュールカバー及びシート取付ボルトの化粧カバーを対策品に交換する。		
自動車使用者等に周知させるための処置	ダイレクトメールで通知する。

## 改善箇所説明図

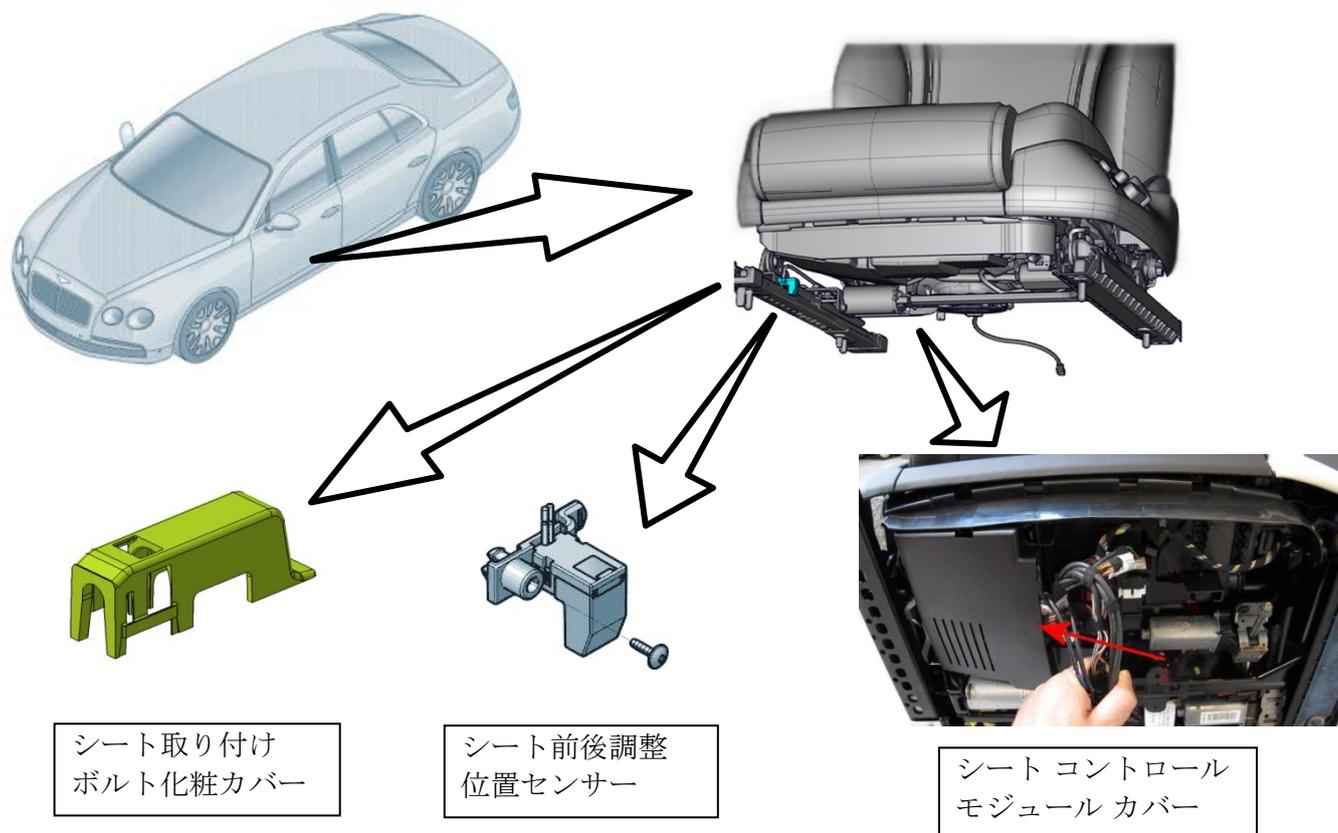
注意：  は点検し、シート前後調整位置センサーに異常が有る場合は交換する部品を示す。

シートコントロールモジュールカバーの取付及びシート取付ボルトの化粧カバーの取付が不適切なため、運転者席及び助手席のシート前後位置検出センサーに接触するものがある。そのため、使用過程において、当該センサーが破損又は脱落して機能しなくなることで、シート位置を正しく検知できず、シートベルトプリテンショナー作動後にシートベルトの拘束力を弱めるまでの時間が通常より短くなるおそれがある。

全車両、シート前後位置検出センサーを点検し、異常がある場合は、当該センサーを新品と交換する。また、シートコントロールモジュールカバー及びシート取付ボルトの化粧カバーを対策品に交換する。

シート前後調整位置センサーに黄色のペイントを塗布する。
