整理番号	S9048	サービスキャンペーン開始日	平成29年2月8日
不具合の内容	<p>①エンジンの制御プログラムにおいて、エンジン回転数が4500回転以上の失火検知の検出精度が低いため、失火が起きてもエンジン警告灯が点灯しない。また、速度リミッターが働くため、サーキット走行において300km/hを超えることができない。</p> <p>②エンジンの制御プログラムにおいて、エンジン回転数が5000回転から6300回転の間でシフトアップ時の噴射制御及び点火制御が不適切なため、一時的に混合気が濃くなり、エンジンが失火し、エンジン警告灯が点滅するおそれがある。</p> <p>③自動トランク開閉機能によりトランクを閉める時に、障害物検知機能の感度が不適切な為、トランクヒンジの負荷に反応し、トランクリッドの作動が止まることがある。</p> <p>④エンジンカバーの一部メッシュ部分に誤った材質が使用されているものがあり、早期段階で腐食が発生することがある。</p> <p>⑤ボンネットの通気ダクトにおいて、スペーサー及び取付けボルトにワッシャーが取り付けられていないものがあり、取付けボルトの先端がダクトに接触しダクトが変形することがある。</p>		
改善の内容	<p>①エンジンおよびトランスミッションの制御プログラムの書き換えを行う。</p> <p>②エンジンの制御プログラムの書き換えを行う。</p> <p>③トランクリッド制御装置のプログラムを適切なものに書き換える。</p> <p>④エンジンカバーの一部メッシュ部分を点検し、誤った材質のエンジンカバーが使用されている場合は、対策品と交換する。</p> <p>⑤ボンネット通気ダクトのスペーサーおよび取付けボルトのワッシャーの取り付け状態を点検し、取り付けられていない場合は指定されたスペーサーとワッシャーを取り付ける。</p>		
自動車使用者等に周知させるための処置	ダイレクトメール、電話、訪問により通知する。

車名	型式	通称名	サービスキャンペーン対象車の車台番号(シリアル番号)の範囲及び製作期間	サービスキャンペーン対象車の台数	備考
ベントレー	ABA-BB3Y	ミュルザンヌ	SCBBE63Y4GC001646～ SCBBD63YXGC002156 平成27年2月12日～ 平成27年7月25日	19台	④19台
	ABA-BFCVA	コンチネンタルGT	SCBFG63W8DC084150～ SCBFG63W1FC049758 平成24年12月16日～ 平成27年4月1日	31台	①31台 ③9台

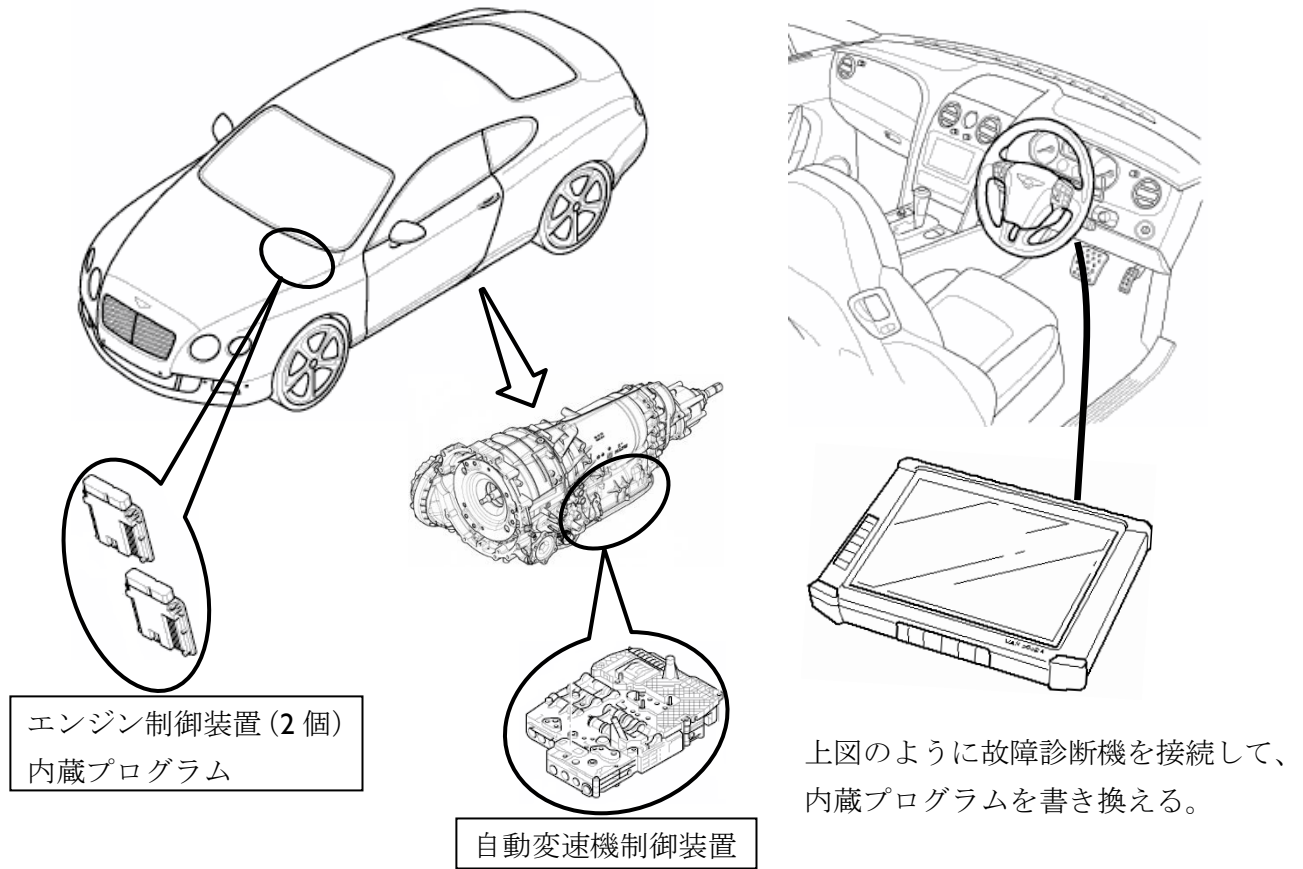
①改善箇所説明図

エンジンの制御プログラムにおいて、エンジン回転数が4500回転以上での失火検知の検出精度が低いため、失火が起きてもエンジン警告灯が点灯しない。また、速度リミッターが働くため、サーキット走行において300 km/hを超えることができない。

エンジンおよびトランスミッションの制御プログラムの書き換えを行う。

トランク左側のヒューズボックスに青色のペイントを塗布する。

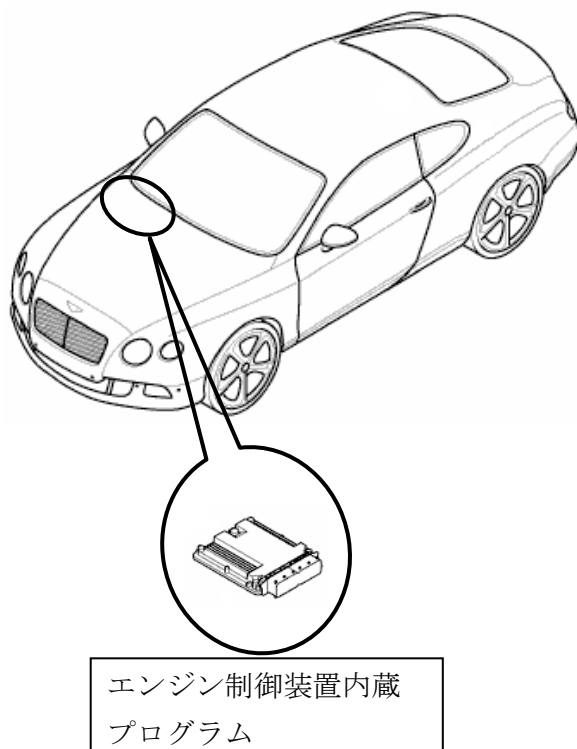
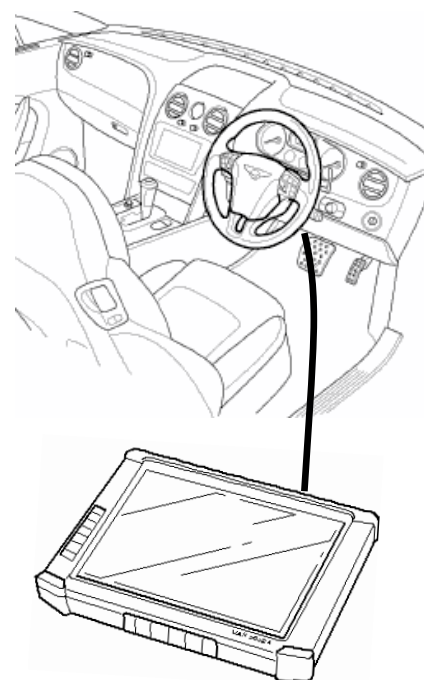
②改善箇所説明図

エンジンの制御プログラムにおいて、エンジン回転数が5000回転から6300回転の間でシフトアップ時の噴射制御及び点火制御が不適切なため、一時的に混合気が濃くなり、エンジンが失火し、エンジン警告灯が点滅するおそれがある。

上図のように故障診断機を接続して、
内蔵プログラムを書き換える。

エンジンの制御プログラムの書き換えを行う。

トランク左側のヒューズボックスに黄色のペイントを塗布する。

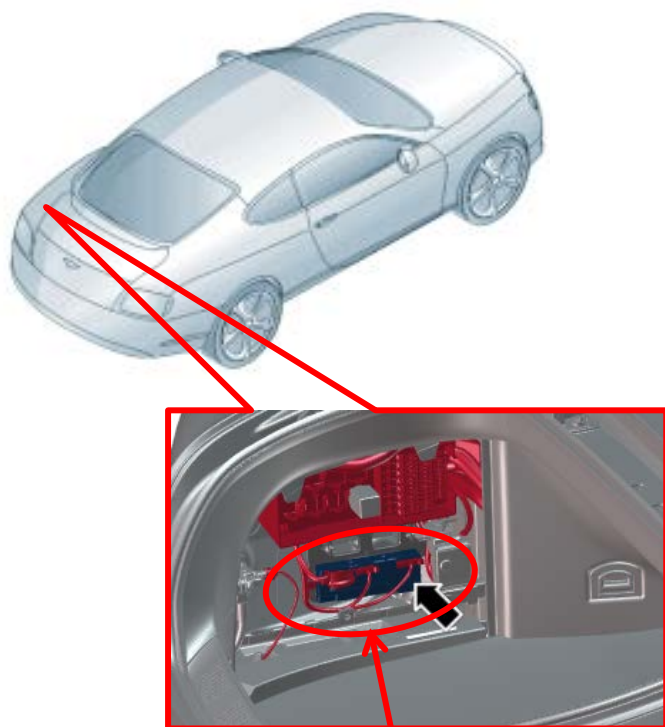
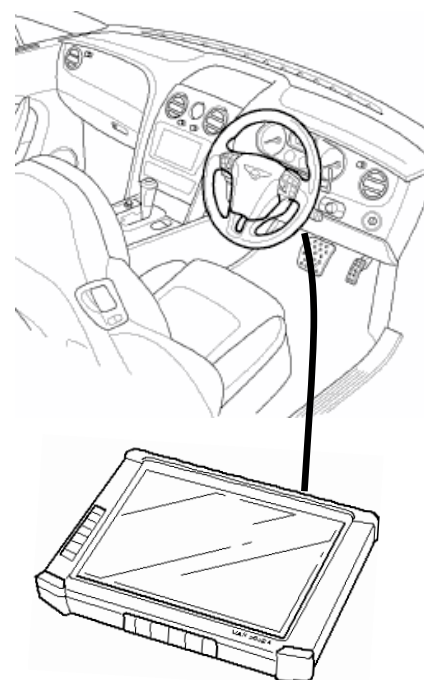
③改善箇所説明図

自動トランク開閉機能によりトランクを閉める時に、障害物検知機能の感度が不適切な為、トランクヒンジの負荷に反応し、トランクリッドの作動が止まることがある。

上図のように故障診断機を接続して、内蔵プログラムを書き換える。

トランクリッド制御装置のプログラムを適切なもの書き換える。

トランク左側のヒューズボックスに黄色のペイントを塗布する。

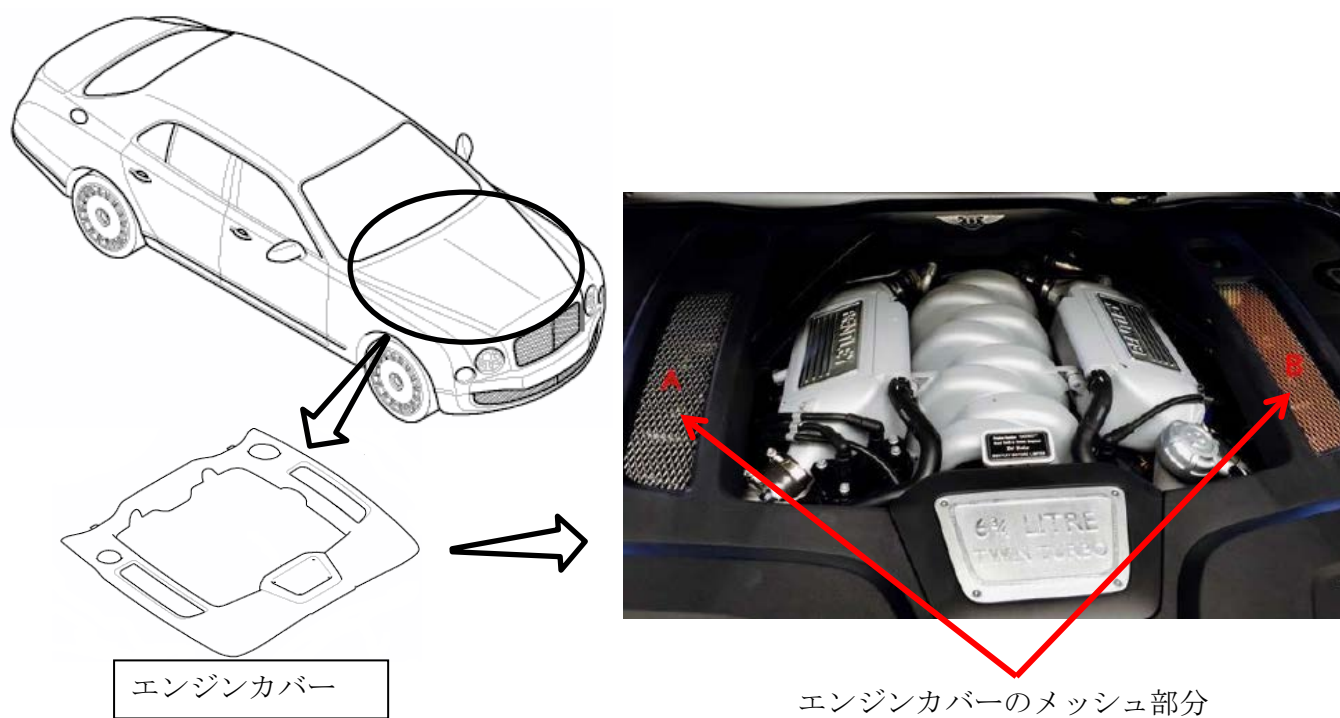
④改善箇所説明図

エンジンカバーの一部メッシュ部分に誤った材質が使用されているものがあり、早期段階で腐食が発生することがある。

エンジンカバーの一部メッシュ部分を点検し、誤った材質のエンジンカバーが使用されている場合は、対策品と交換する。

エンジンカバー裏側に青色のペイントを塗布する。

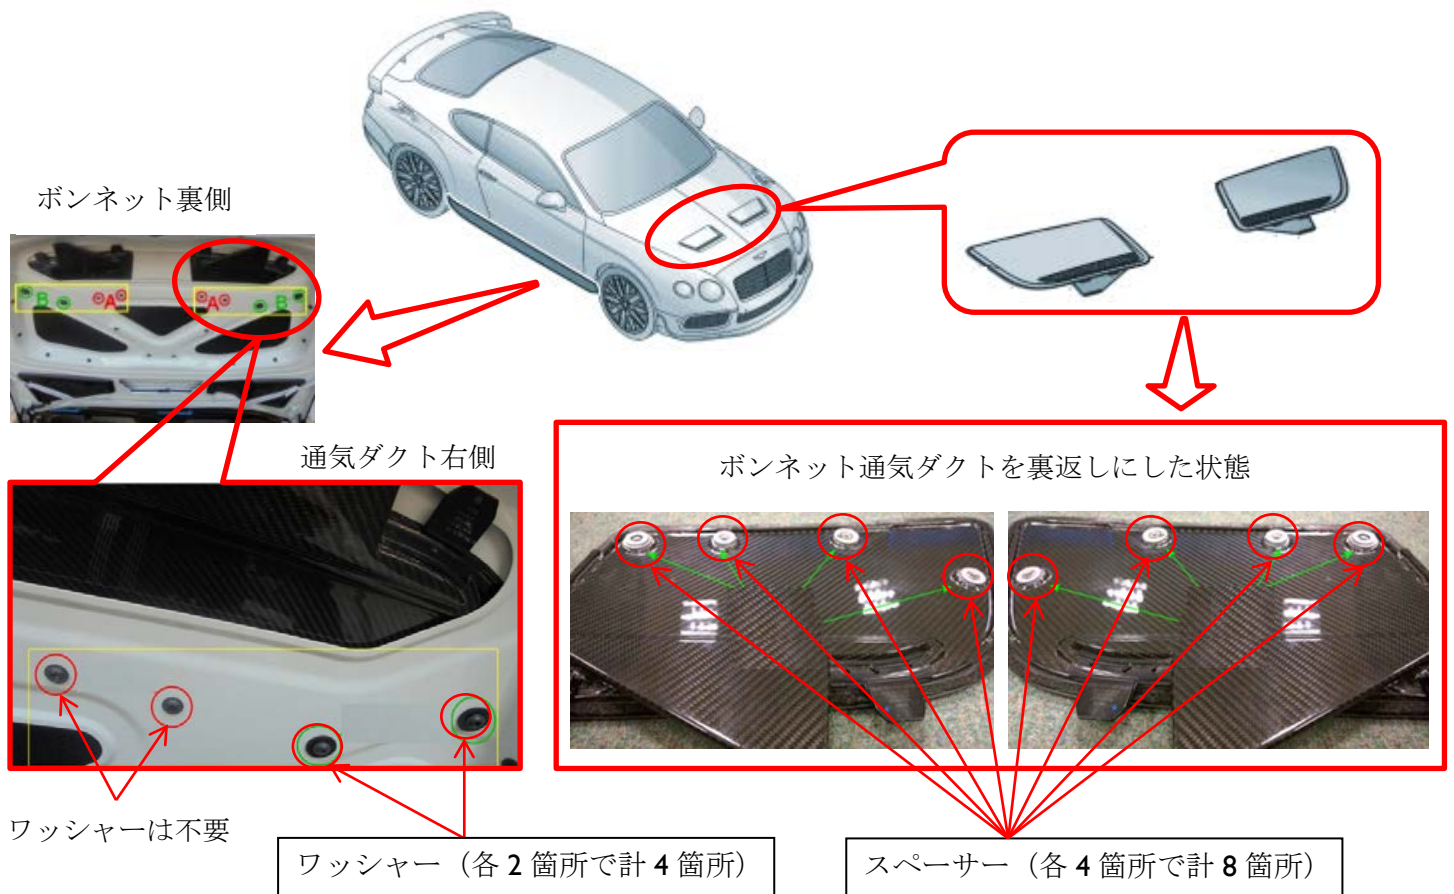
⑤改善箇所説明図

ボンネットの通気ダクトにおいて、スペーサー及び取り付けボルトにワッシャーが取り付けられていないものがあり、取り付けボルトの先端がダクトに接触しダクトが変形することがある。

ボンネット通気ダクトのスペーサーおよび取り付けボルトのワッシャーの取り付け状態を点検し、取り付けられていない場合は指定されたスペーサーとワッシャーを取り付ける。

トランク左側のヒューズボックスに青色のペイントを塗布する。
