整理番号		サービスキャンペーン開始日	平成31年1月31日
不具合の内容	テールゲートヒンジを固定しているボルトの締め付けトルクが不足しているため、テールゲートの位置がずれるものがある。そのため、テールゲート開閉時にテールゲートの一部がボディに接触するおそれがある。		
改善の内容	全車両、テールゲートヒンジのボルトを対策品に交換し、新たに設定した締め付けトルクと角度で締付ける。		
自動車使用者等に周知させるための処置	ダイレクトメール、電話、訪問により通知する。

サービスキャンペーン対象車の主要諸元

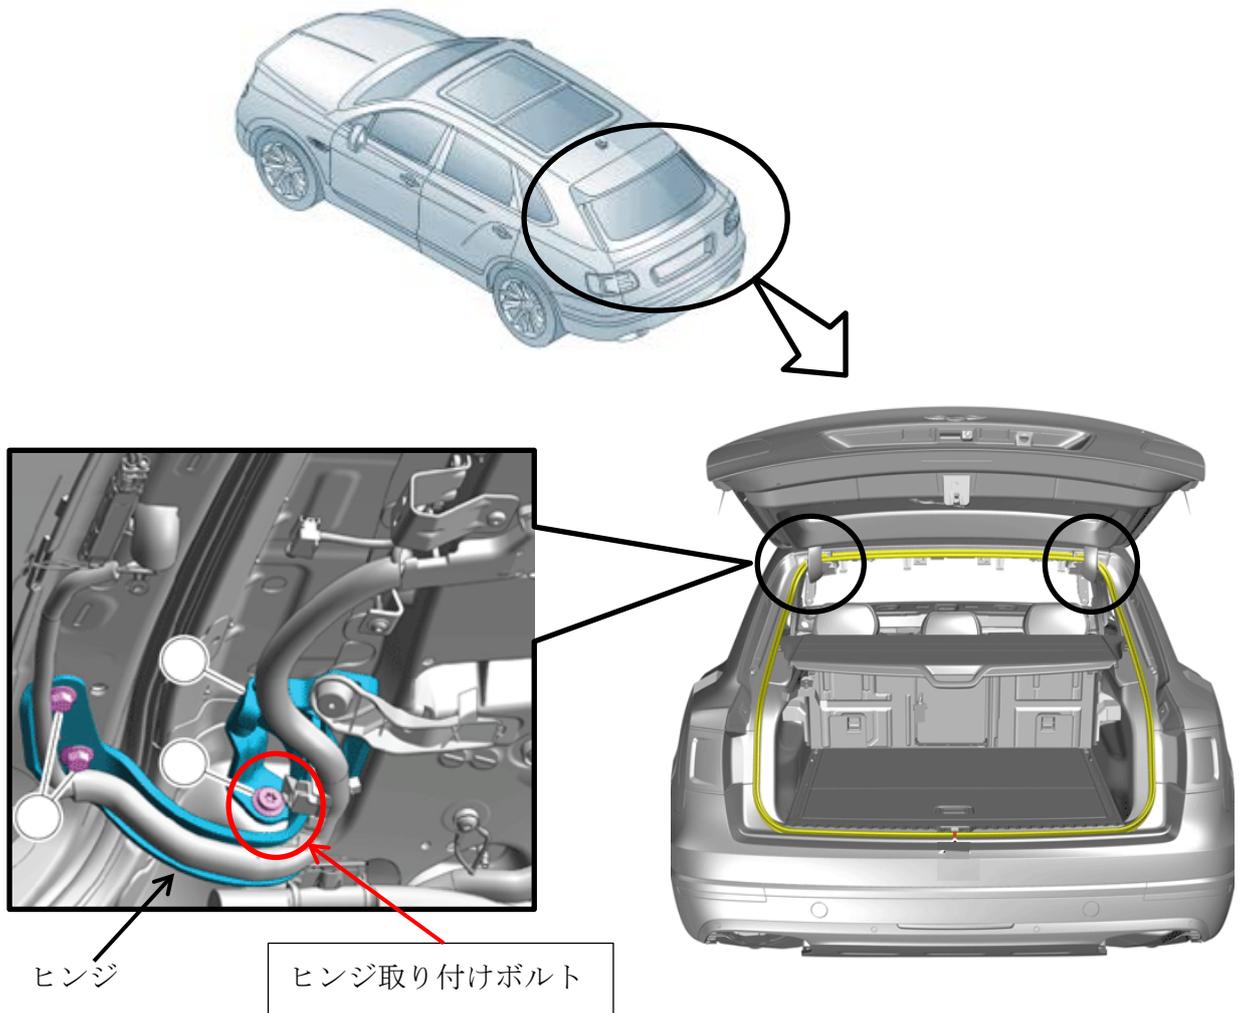
改善箇所説明図

テールゲートヒンジを固定しているボルトの締め付けトルクが不足しているため、テールゲートの位置がずれるものがある。そのため、テールゲート開閉時にテールゲートの一部がボディに接触するおそれがある。

全車両、テールゲートヒンジのボルトを対策品に交換し、新たに設定した締め付けトルクと角度で締付ける。

交換したボルトに赤色のペイントを塗布する。
