リコール届出日：平成27年11月27日

改善箇所説明図

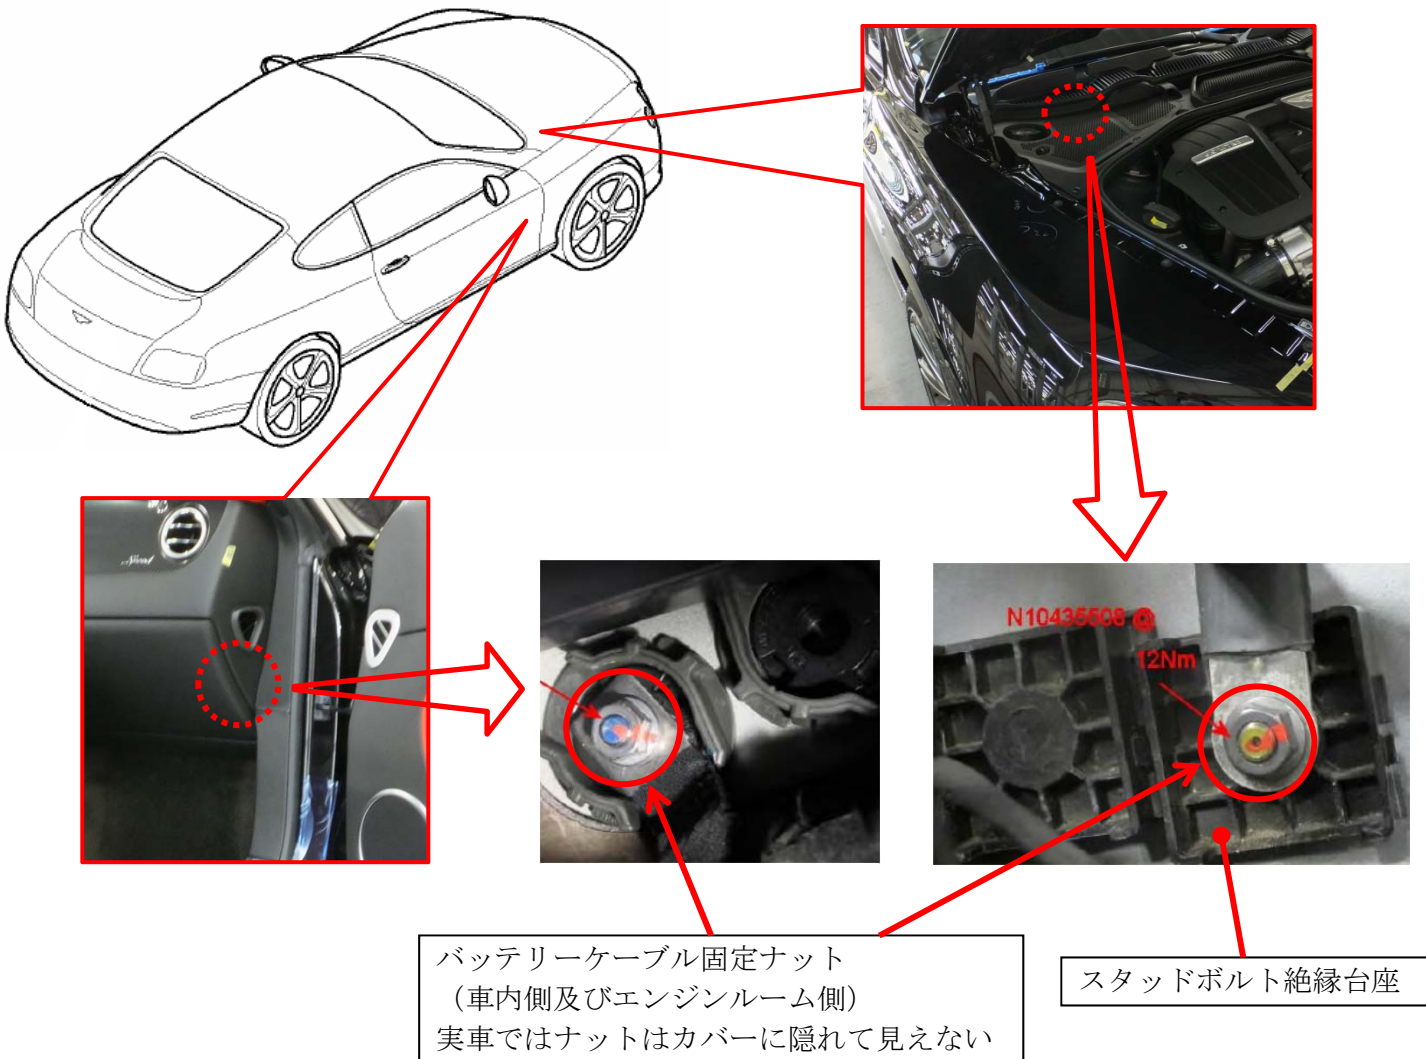
エンジンルーム隔壁にバッテリーケーブル端子を固定するスタッドボルトにおいて、当該ケーブルを固定するナットの締め付けトルクが不適切なため、走行中の振動によりナットが緩むものがある。そのため、そのままの状態で使用を続けると、バッテリーケーブル端子が接触不良となり、エンジンが始動不良となるほか、接触不良から抵抗値が上がることで発熱し、最悪の場合、火災に至るおそれがある。

全車両、ナットを対策品に交換し、適切なトルクで締め付ける。また、取付け部を点検し、変形しているものは新品と交換する。

エンジンルーム側のスタッドボルト絶縁台座のナットカバーに白色のペイントを塗布する。
