サービスキャンペーン対象車

## 改善箇所説明図

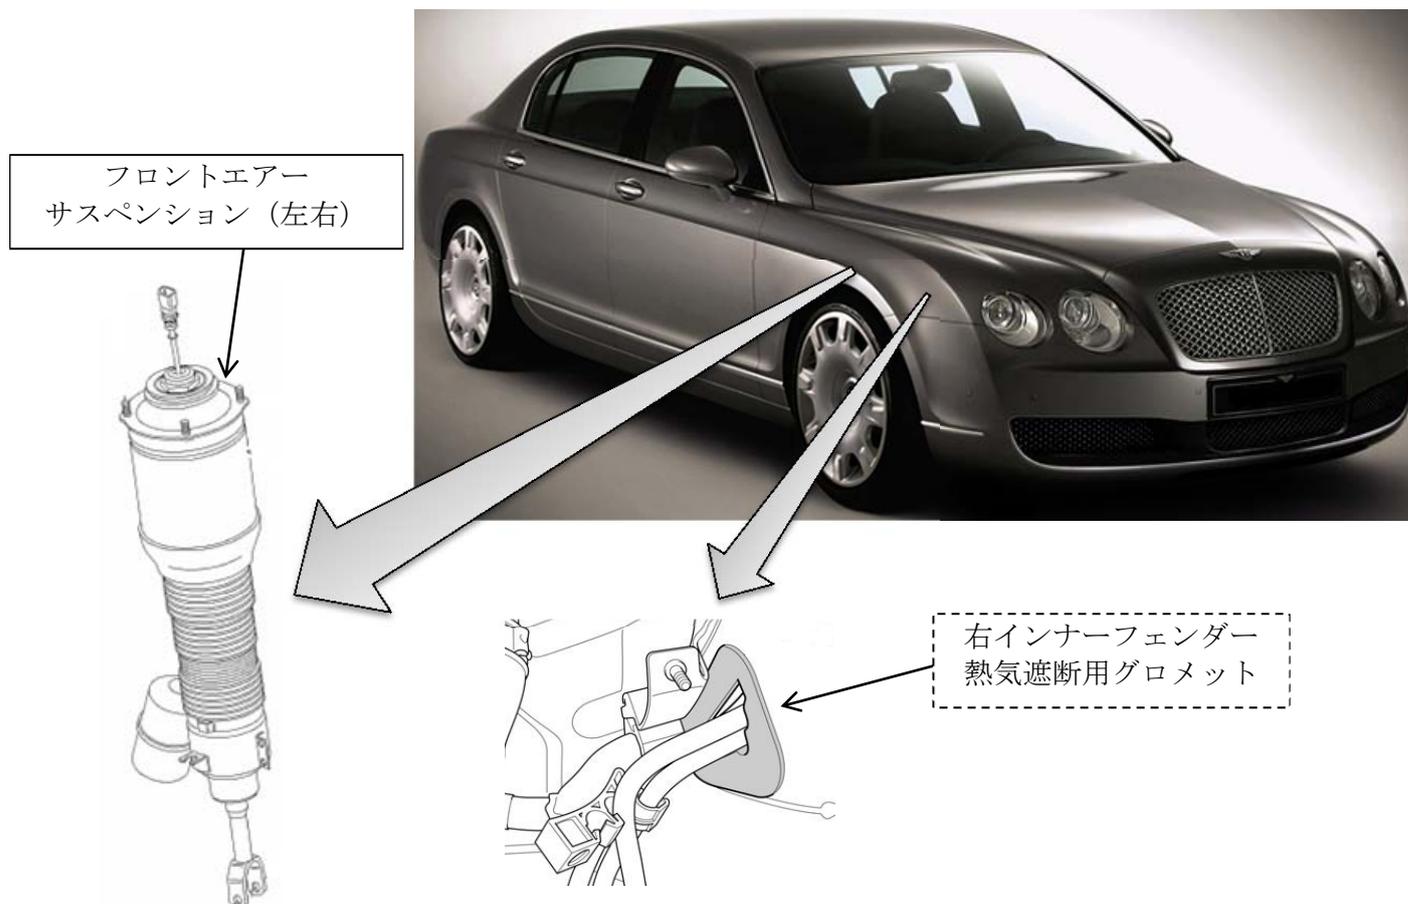
注意：  は定期点検時に点検し、不具合が有る場合、または不具合の発生が予測される場合に交換する部品を示す。

はフロントエアサスペンション交換時に追加する部品を示す。

外気温が高い雰囲気中での長時間のアイドリング等でフロントエアサスペンションが高温になる。この状態が繰り返されると、フロントエアサスペンションのベローズの劣化が早まり、フロントエアサスペンションから空気がもれ、警告灯が点灯し、車高が低下する場合は有る。

- 全車、法定定期点検時にエアサスペンションを新たに追加された要領に従って点検する。不具合が認められるもの、または不具合の発生が予測される場合は対策品と交換し、エンジンルームからの熱気を遮断するグロメットを追加する。
- 使用時に不具合が発生したものについては対策品と交換し、グロメットを追加する。

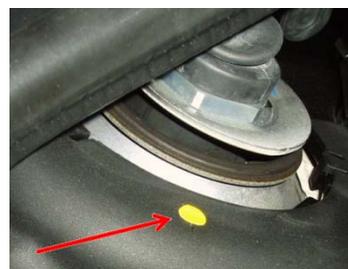
### 識別

改良した部品に取り替えた場合は右フロントサスペンション上部に黄色のペイントを塗布する。
