リコール届出日：平成17年3月10日

改善箇所説明図

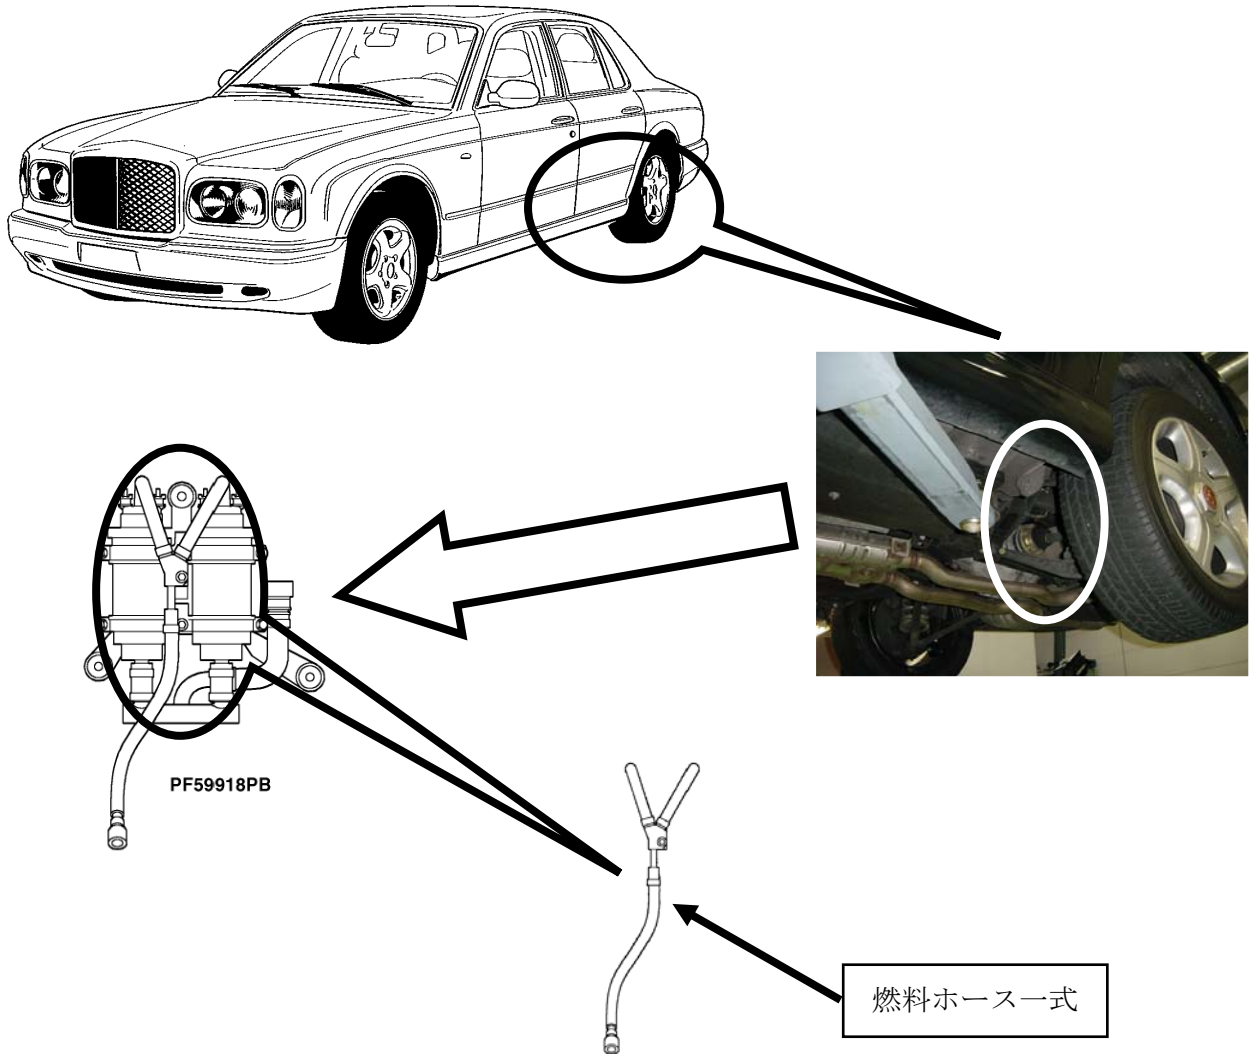
注意： は交換部品を示す。

燃料ポンプの異音対策として改良型の燃料ホースを取り付けられた車両において、燃料ホースの成形加工が不適切なため、使用中に当該燃料ホースの曲げ部および接続部に亀裂が入るものがある。そのため、そのまま使用を続けると、最悪の場合、燃料が漏れるおそれがある。

全車両、燃料ホース一式を対策品と交換する。

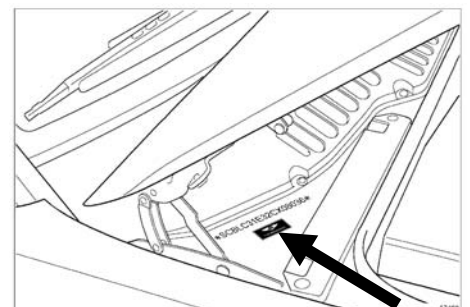
エンジンルーム内後方右側の右図で示す位置にベントレーロゴマークおよび RE05/01 と書かれた対策済を示すラベルを貼り付ける
